Monumentale Glasdekore der 40 und 50er Jahre:

Technische Aspekte und konservatorische Herausforderungen

9. Tagung zur Hinterglaskunst
Kaufbeuren 2015

3 monumentale Glasdekore

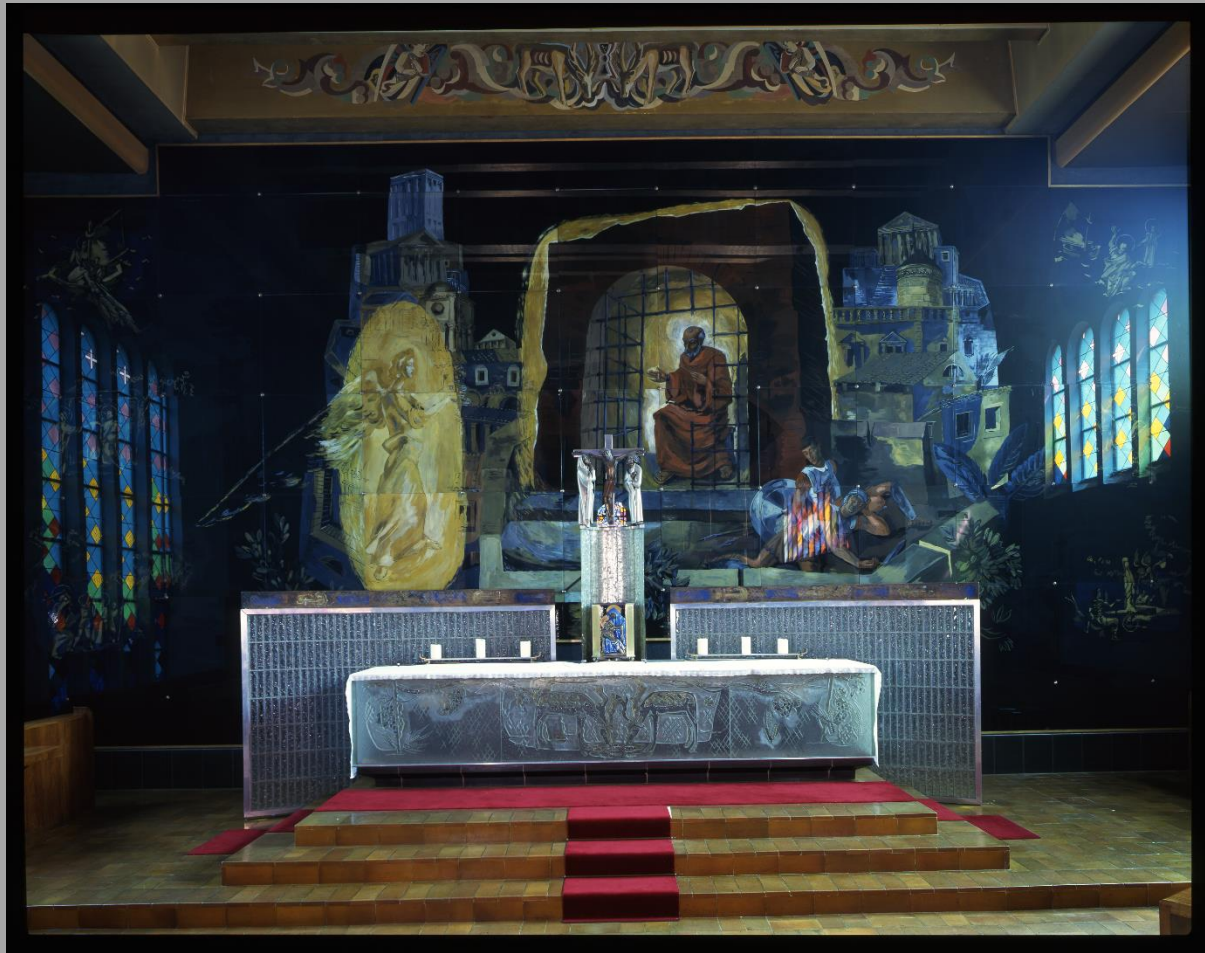
Die Erlösung des Heiligen Peters
EMILE BERETTA,
Kirche in Mézières (FR), Schweiz, 1940

- 82 Glasplatten von 6 bis 7 mm Stärke
- Ca.70 m²
- Gesamtgewicht der Glasplatten ca. 1137,5 kg
- Montage durch direkt mit der Wand verbundene Metallelemente und Messingrosetten
- Malschicht auf Öl-Harz-Basis (Leinöl lmit Kolophonium), teilweise rückseitig gerfinisst

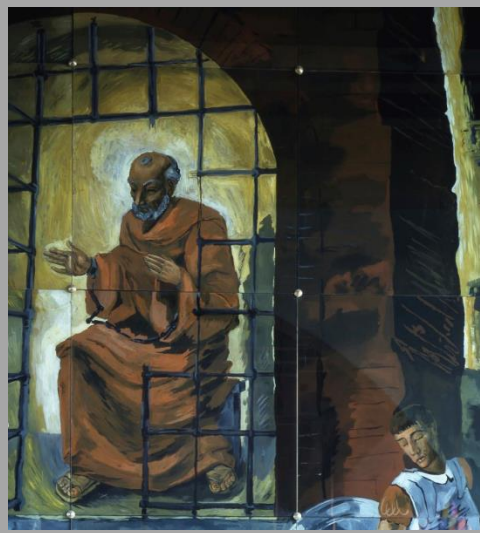
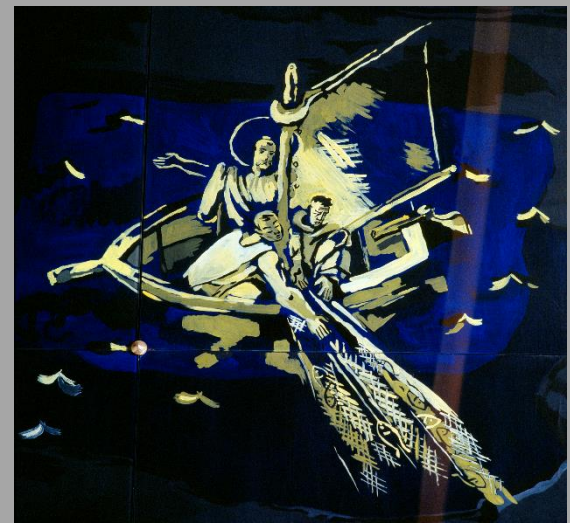
- Schwarzer Grund, auf Gelb -, Blau -, Grün- und Brauntöne beschränkte Palette
- Zentrale Hauptszene und 6 laterale Nebenszenen in gelb-blauer Konzeption

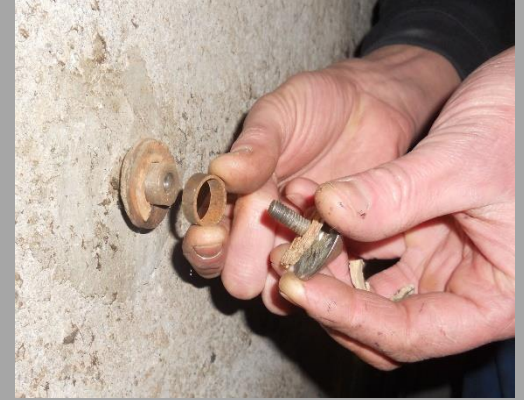
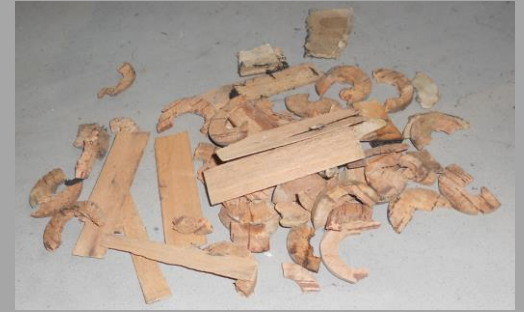
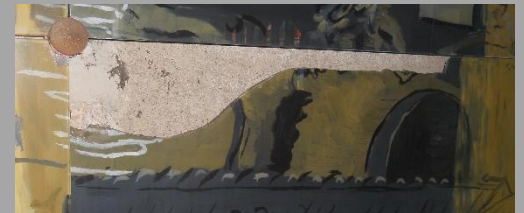
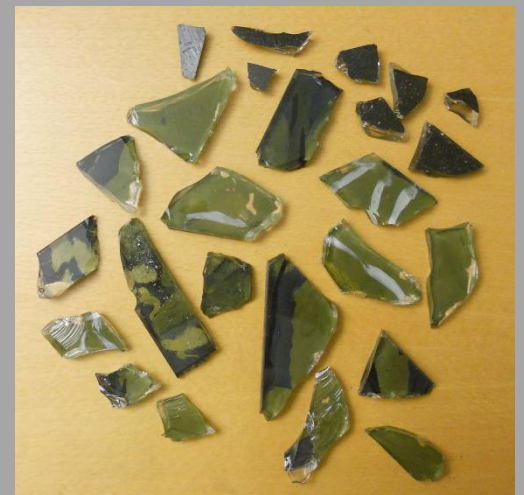
Konservatorische Problematik

- Dimensionale Verschiebungen durch weitgehende Zerstörung der originalen Kork'puffer' des Montagesystems
- Glasbruch durch Verpressung der Platten
- Zahlreiche Glassprünge und Ausbrüche an den Plattenrändern
- Fehlstelle durch Glasbruch

- Abbau durch ein spezialisiertes Team, um weitere Schäden und Risiken zu vermeiden
- Erstellung eines Restaurierungskonzeptes in pluridisziplinärer Diskussion
- Dokumentation und Reinigung der einzelnen Platten
- Verklebung der Brüche
- Stabilisierung der Sprünge und Ausbrüche
- Ergänzung der großen Fehlstelle durch in Lasertechnik zugeschnittenes und poliertes Plexiglaselment
- Farbliche Integrierung
- Montage durch ein spezialisiertes Team
- Erstellung eines Protokolls zur Wartung und Überprüfung

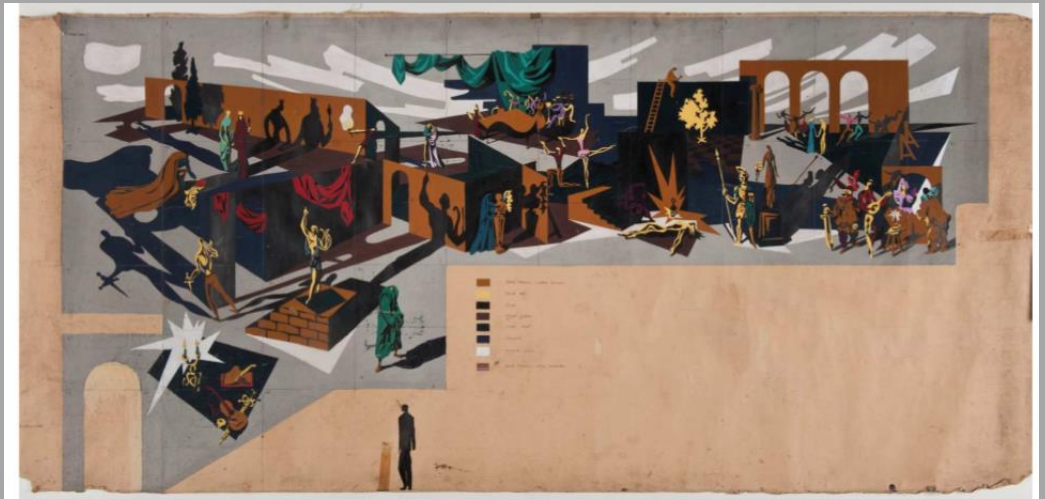
Cartons préparatoire d'André GROZDANOVITCH, actif dans l'atelier de R. PANSART. Acquisition Musée de la Ville de Poitiers : année 2013. Dimensions H : 88,5 cm L : 198 cm
(Cliché : Poitiers, Musée Sainte-Croix. Christian VIGNAUD. Droits réservés.)

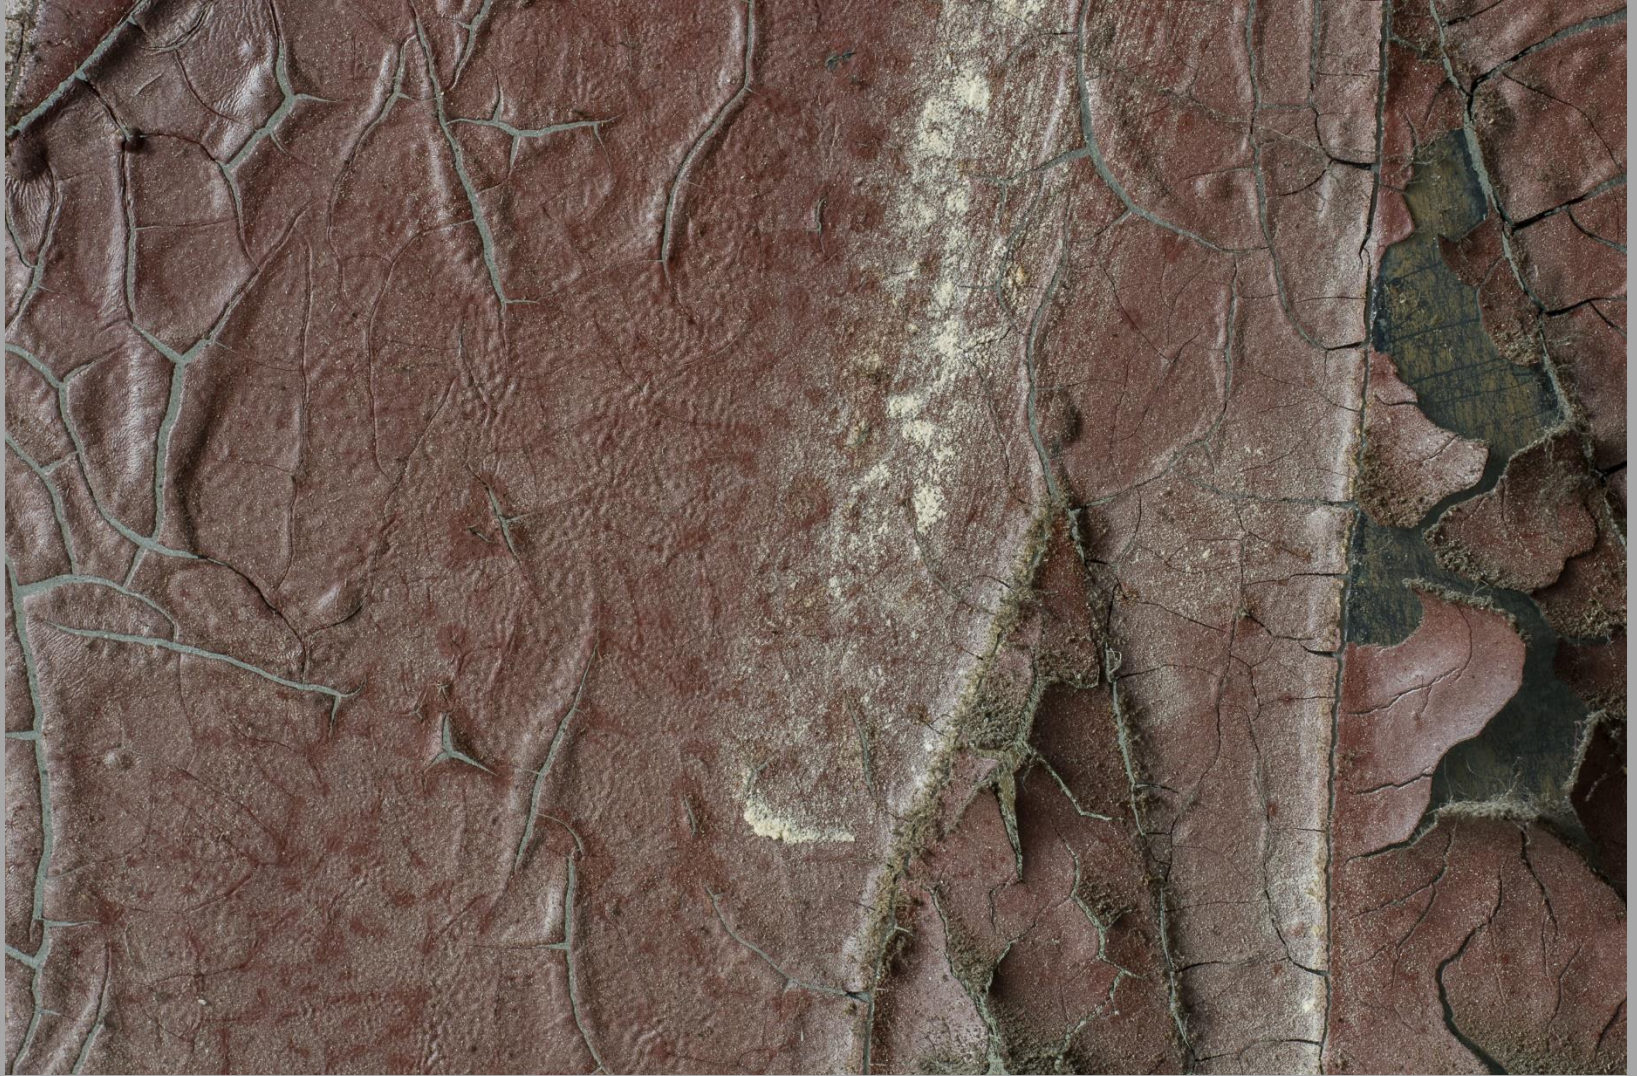
Technische Daten

- 55 Glasplatten von 6 – 7 mm Stärke, bis zu 1.15 x 1.84 m, maximal ca 38 kg.
- Montage auf Holzstruktur, mit Gewindestange und Dekorrosette, stützende horizontale Metalleisten
- Rückseitiger Dekor: Gravur durch Sandstrahlung, Verspiegelung, Farb- und Metallaufträge (Messing, Gold)
- Schutzanstrich in Rotbraun (auf Harz-Basis, Eisenoxyde)

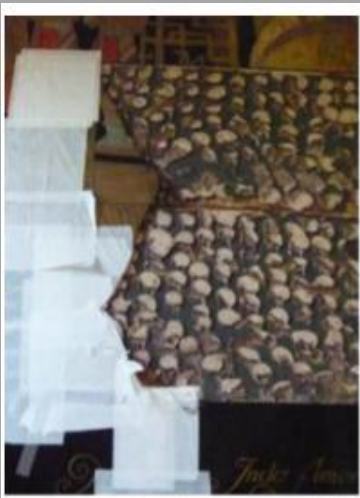
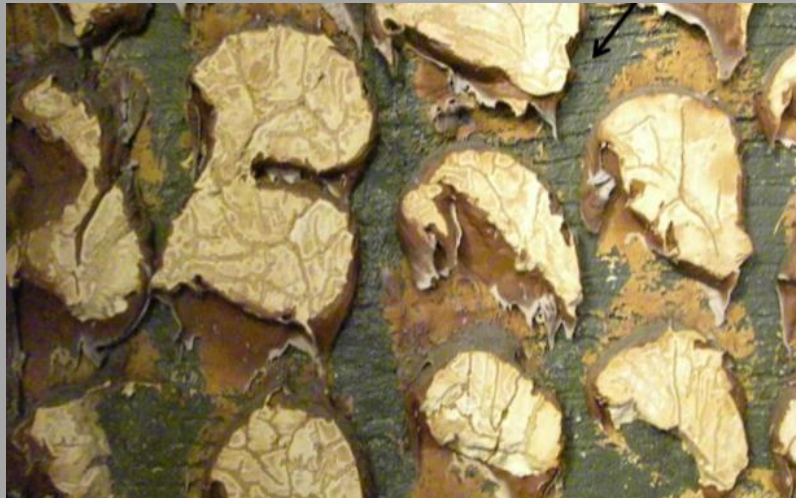
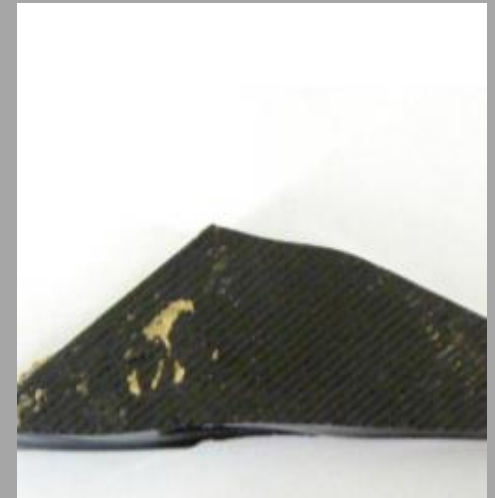
Technische Daten

- Glassplatten von 1,40 x 1,80 und 1,20 x 1,60m
- Schwarzes Glas, rückseitig strukturiert
- Direkt mit Klebmasse an der Wand angebracht
- 3 Kompositionen mit insgesamt 100 m², Gesamtfäche 279 m²
- Auf-Glas-Malerei mit Reliefcharakter auf zum Teil mit Säure vorbehandeltem Glas, weiße Grundierung
